TrueDRY™ DR65

TROUBLESHOOTING FLOW CHARTS GRAPHIQUES DE DÉPANNAGE TABLAS DE FLUJO PARA LOCALIZACIÓN Y SOLUCIÓN DE PROBLEMAS

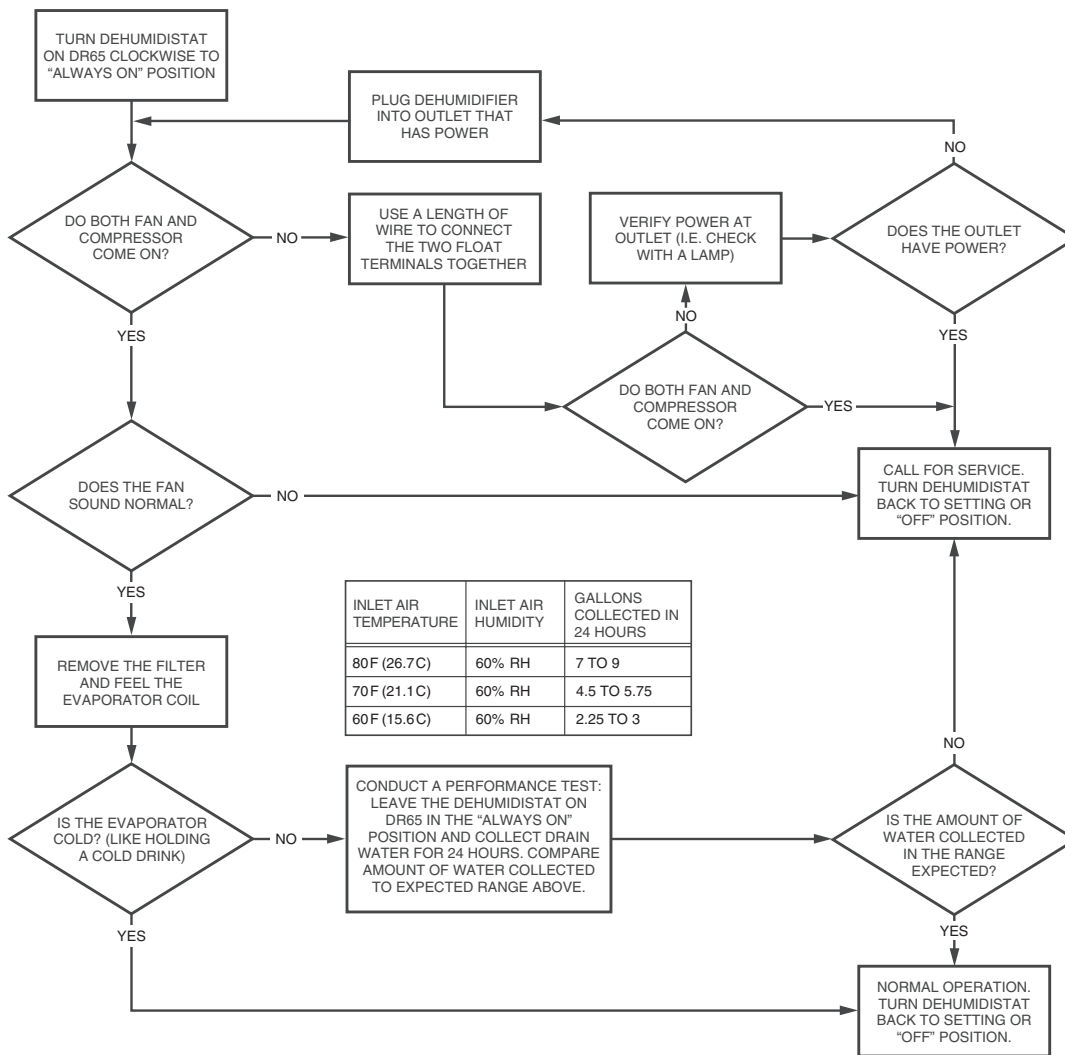
M33748

DR65 User Function Test

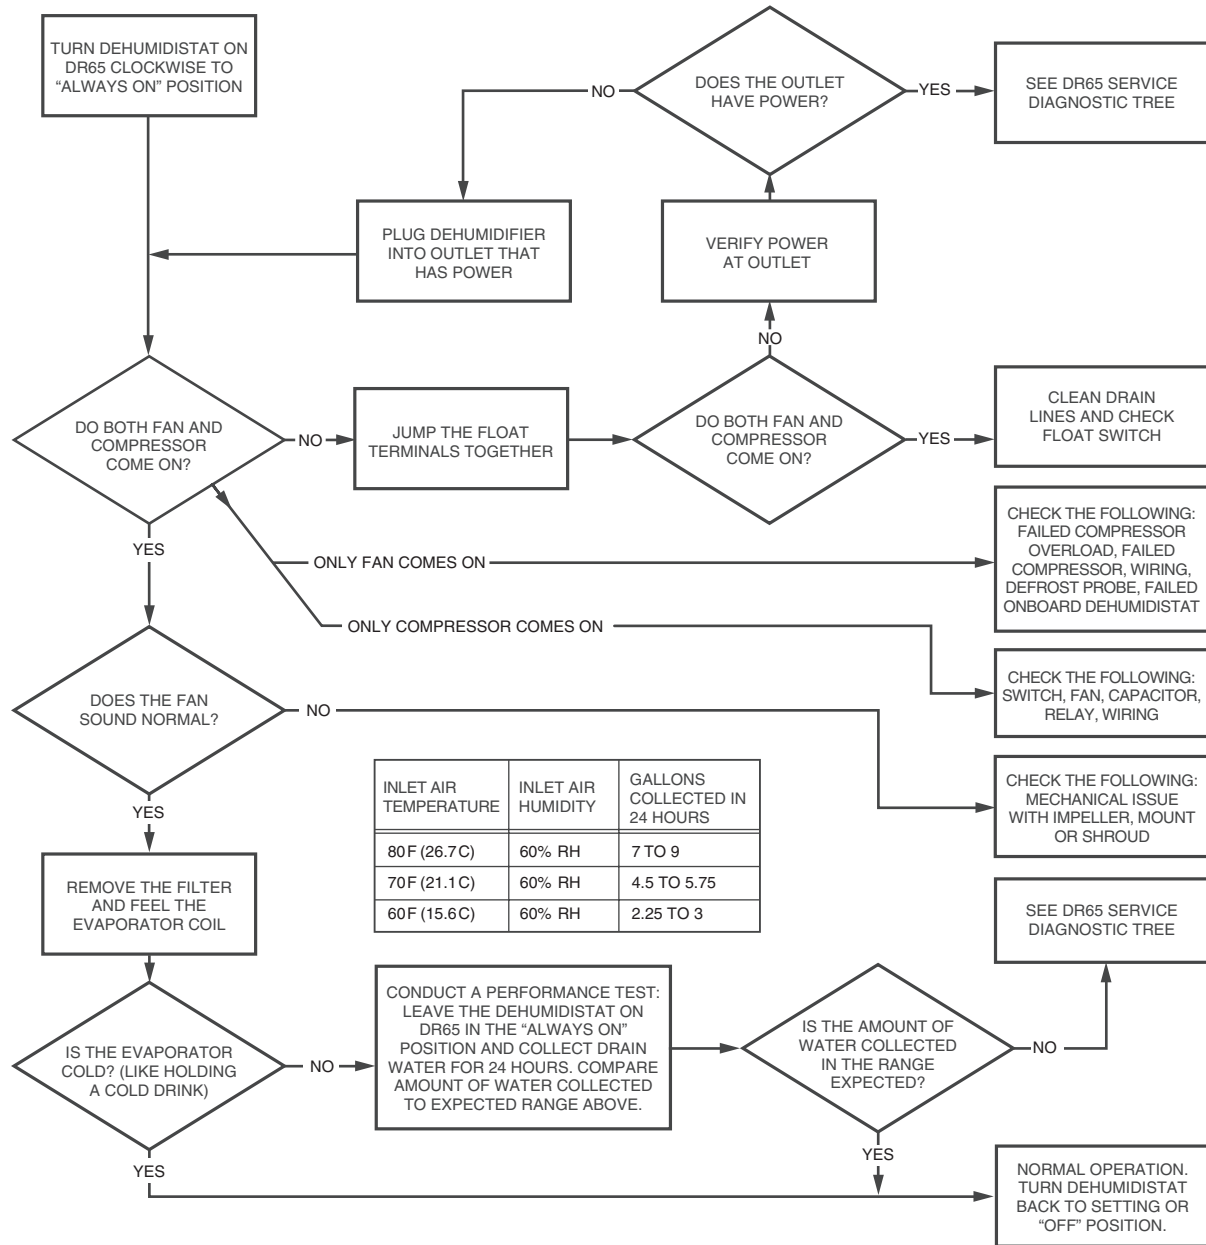
M33749

DR65 Technician Function Test

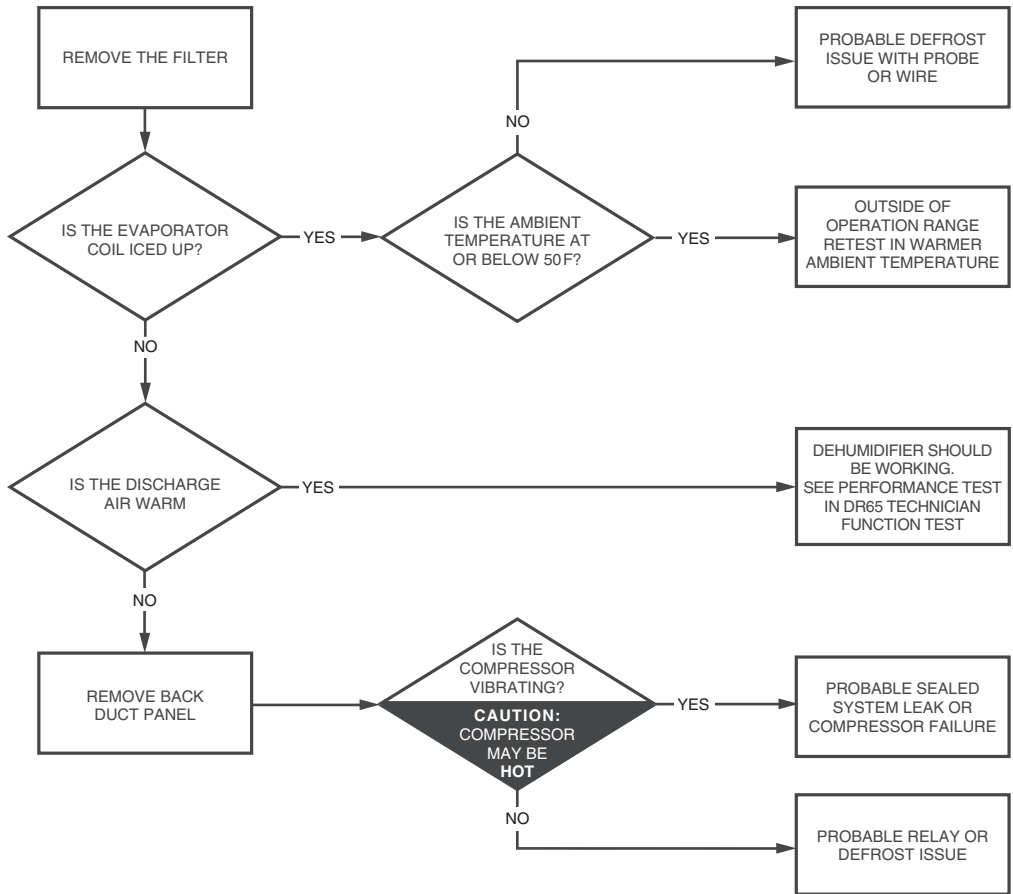
M33750

Service Diagnostic Tree

Running all the time, no water

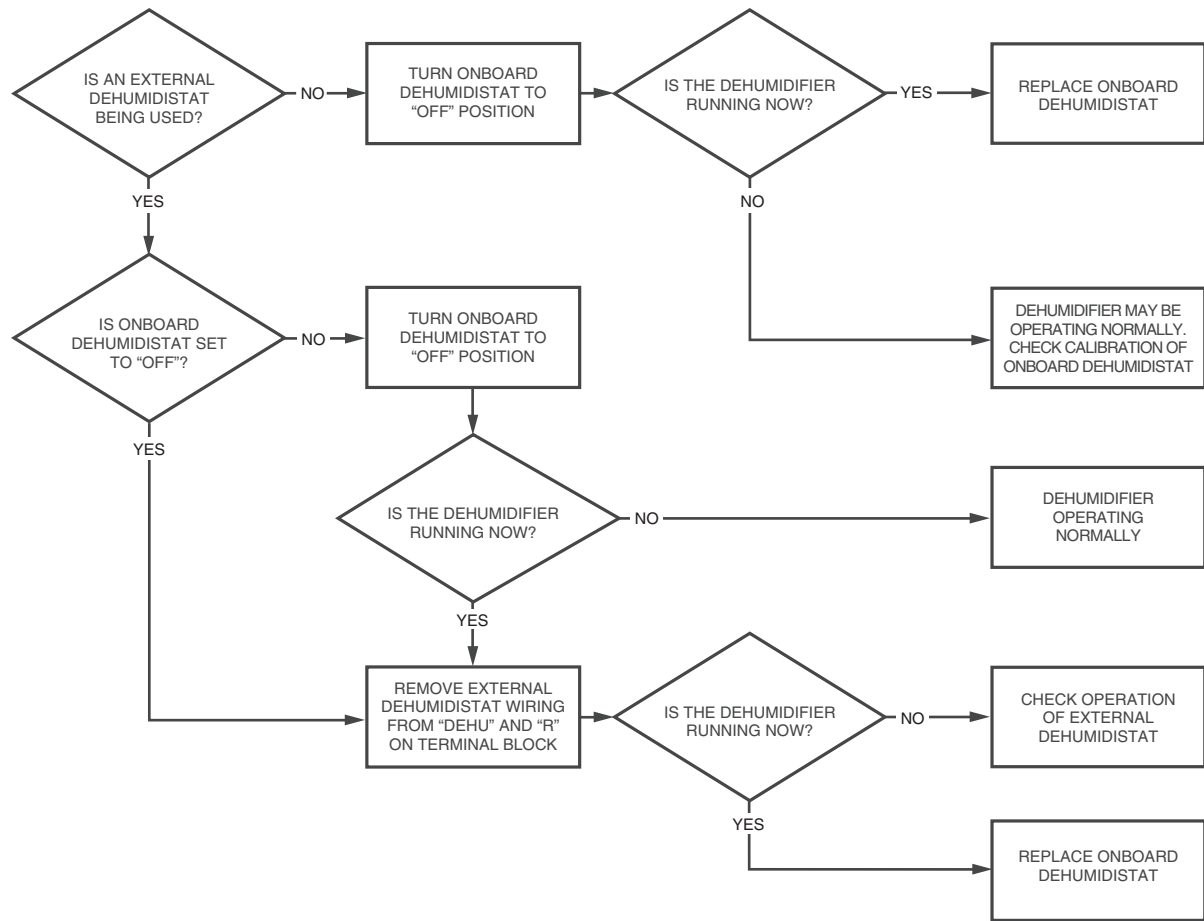
M33751

DR65 Service Diagnostic Tree

Running all the time, does make water

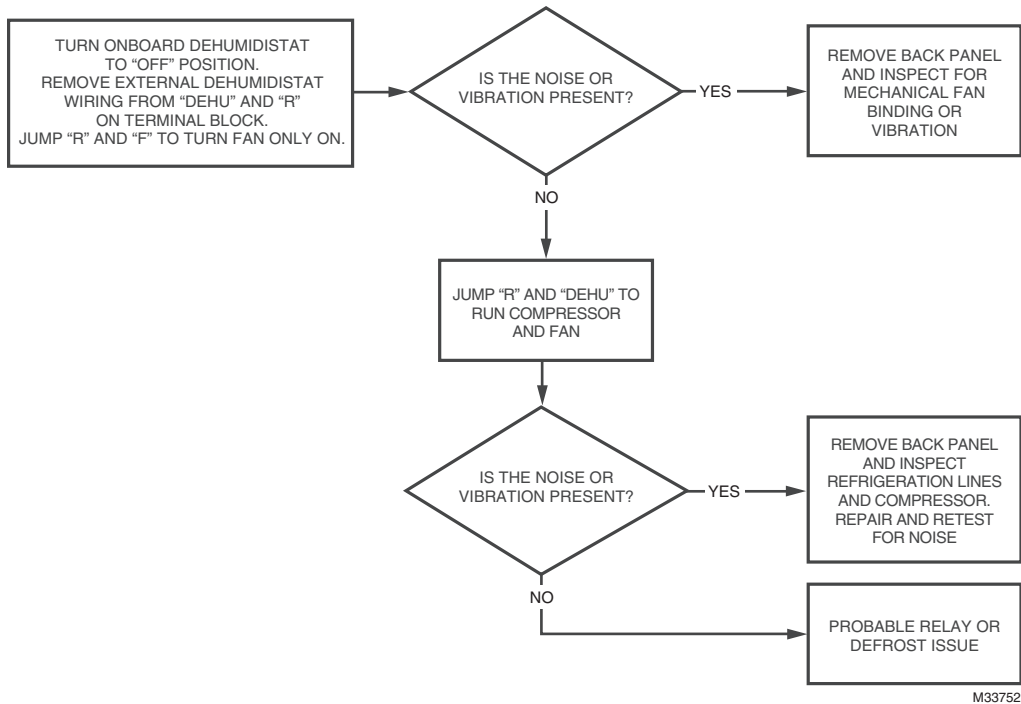
DR65 Service Diagnostic Tree

Too noisy or vibrates too much

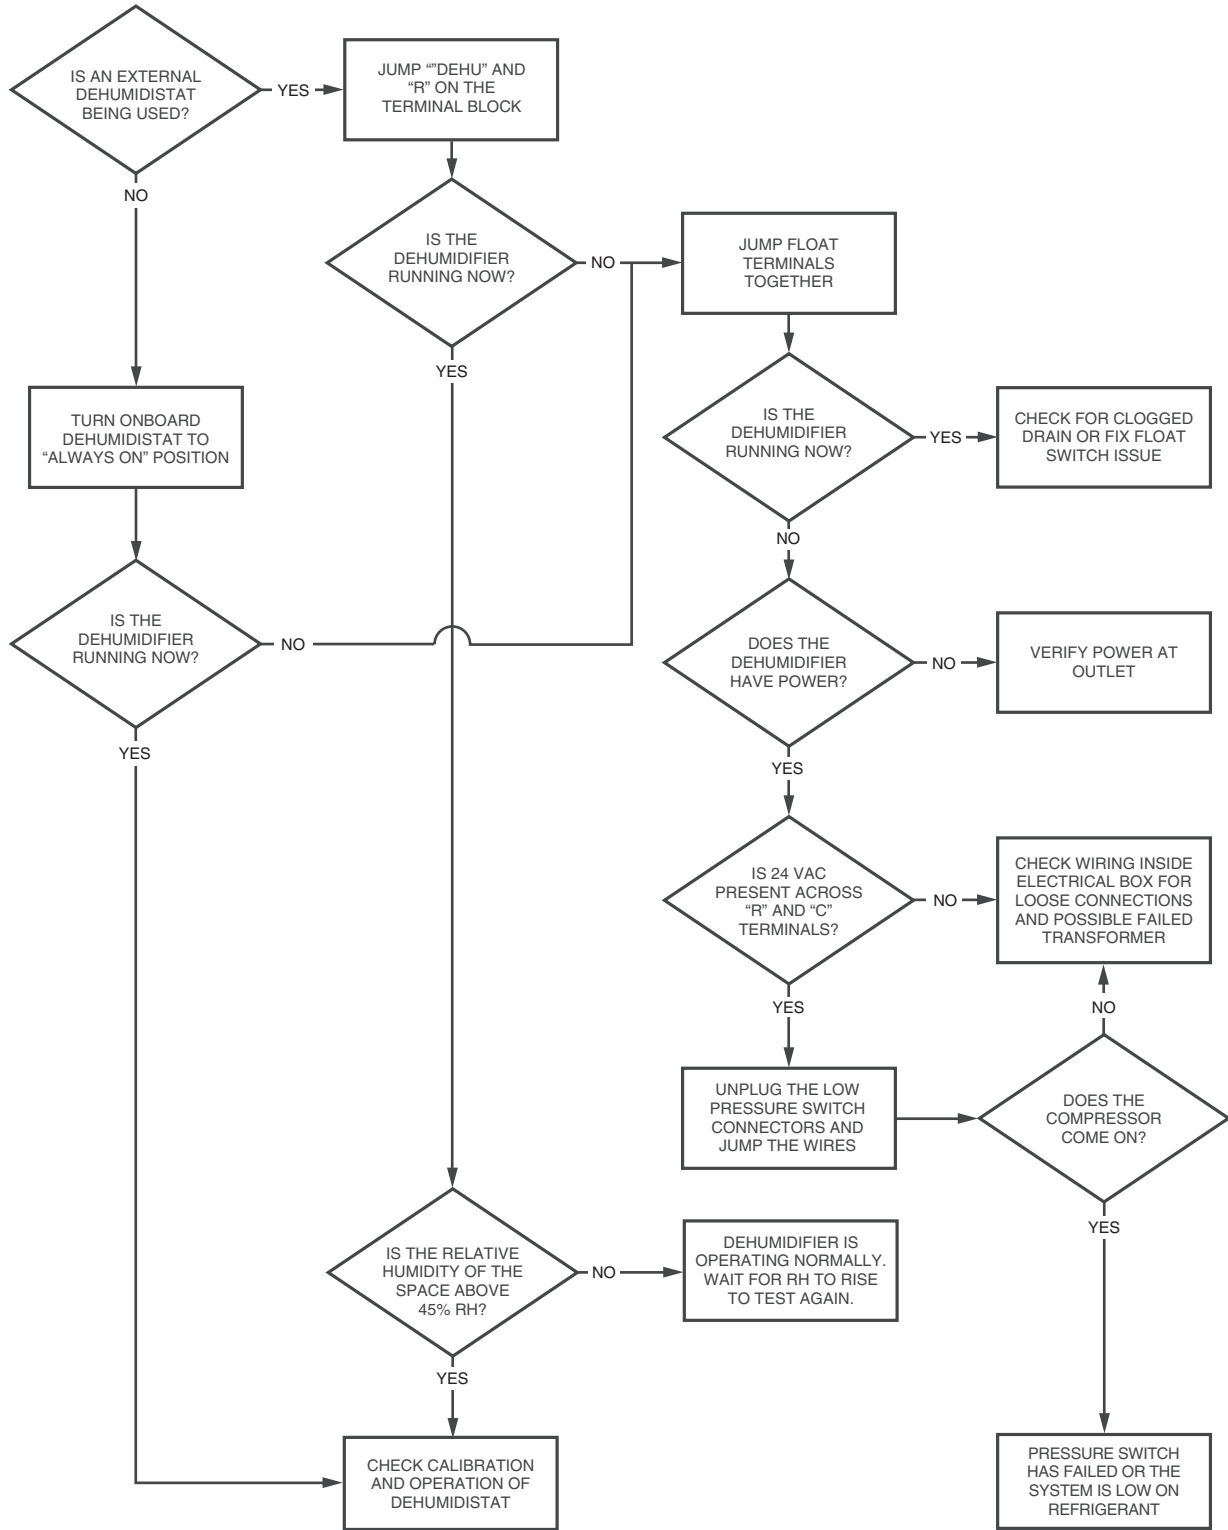
M33753

DR65 Service Diagnostic Tree

Dehumidifier not running

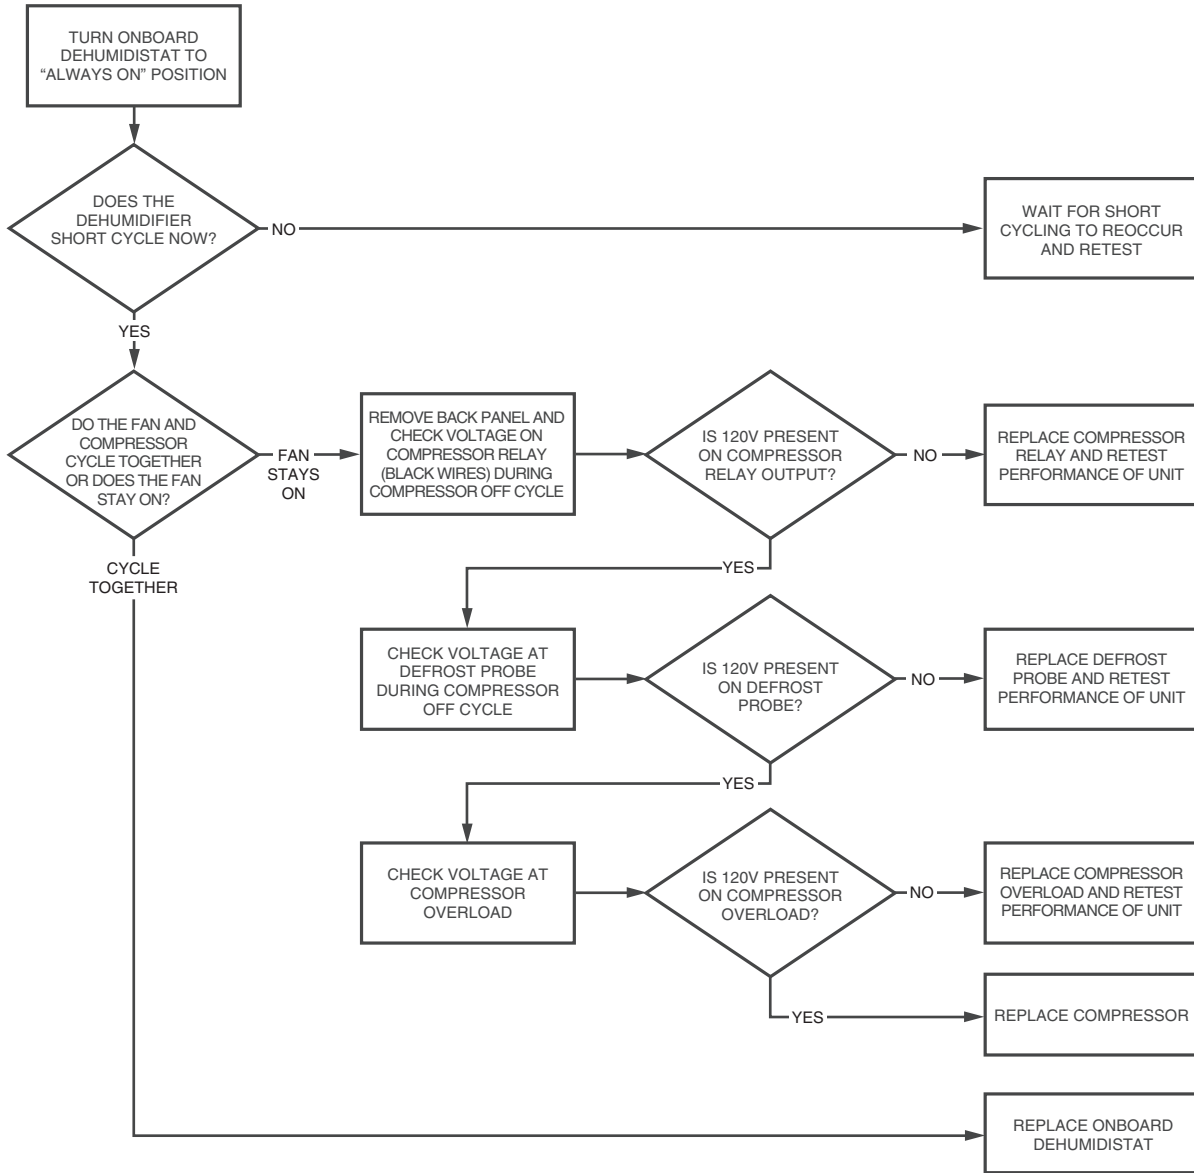
M33754

DR65 Service Diagnostic Tree

Short Cycles (every couple of minutes)

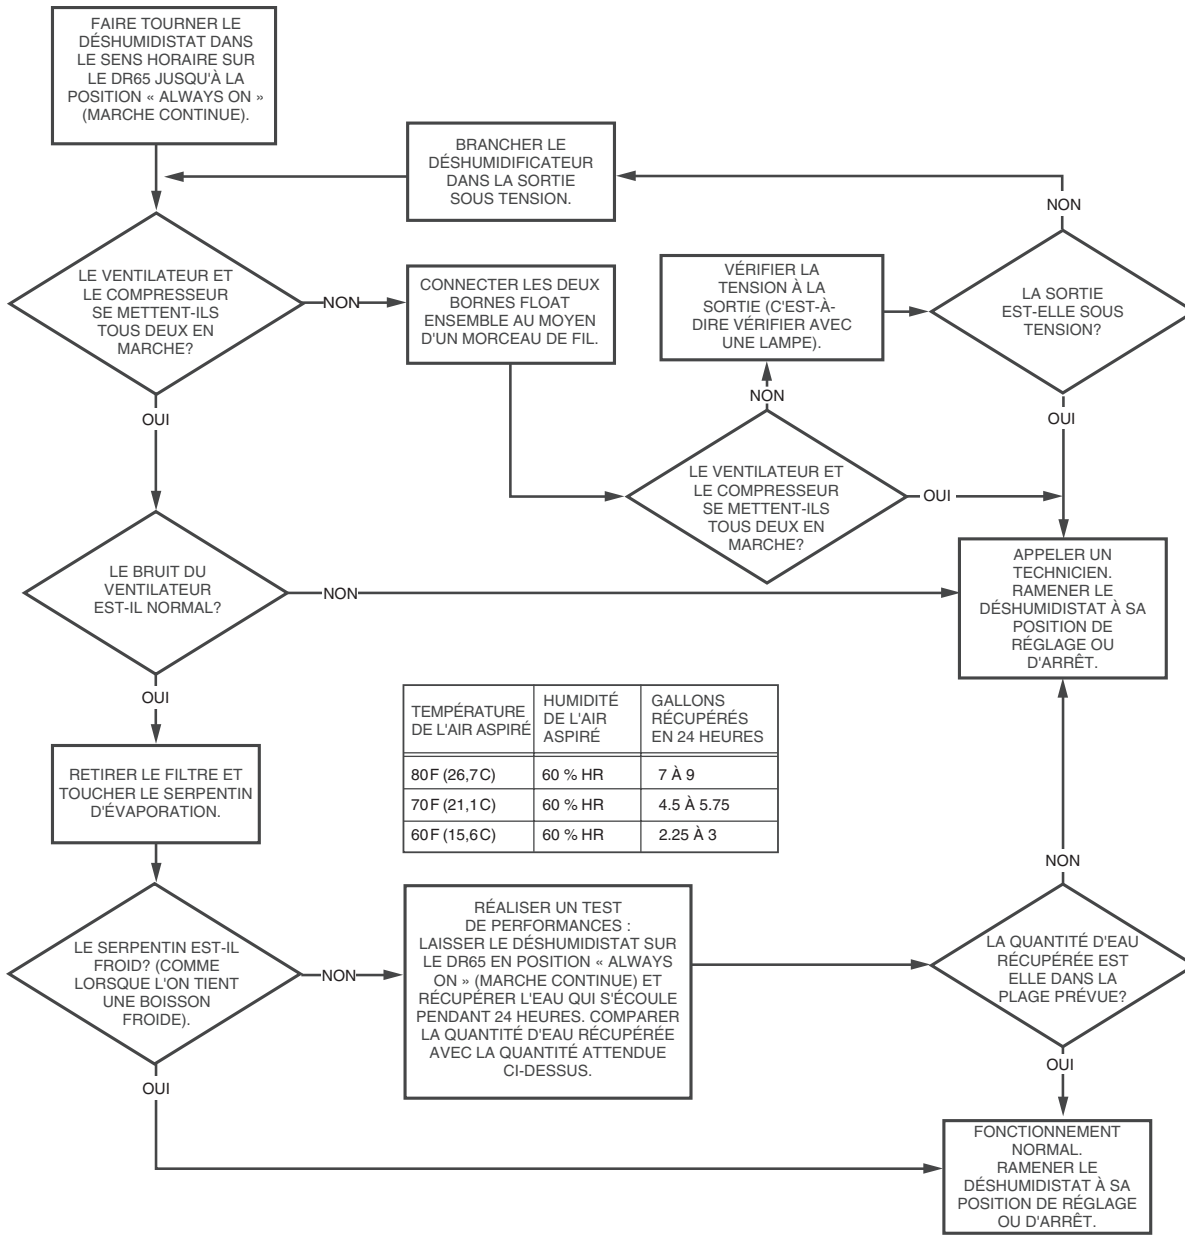
MF33748

Test de fonctionnement du DR65 pour l'utilisateur

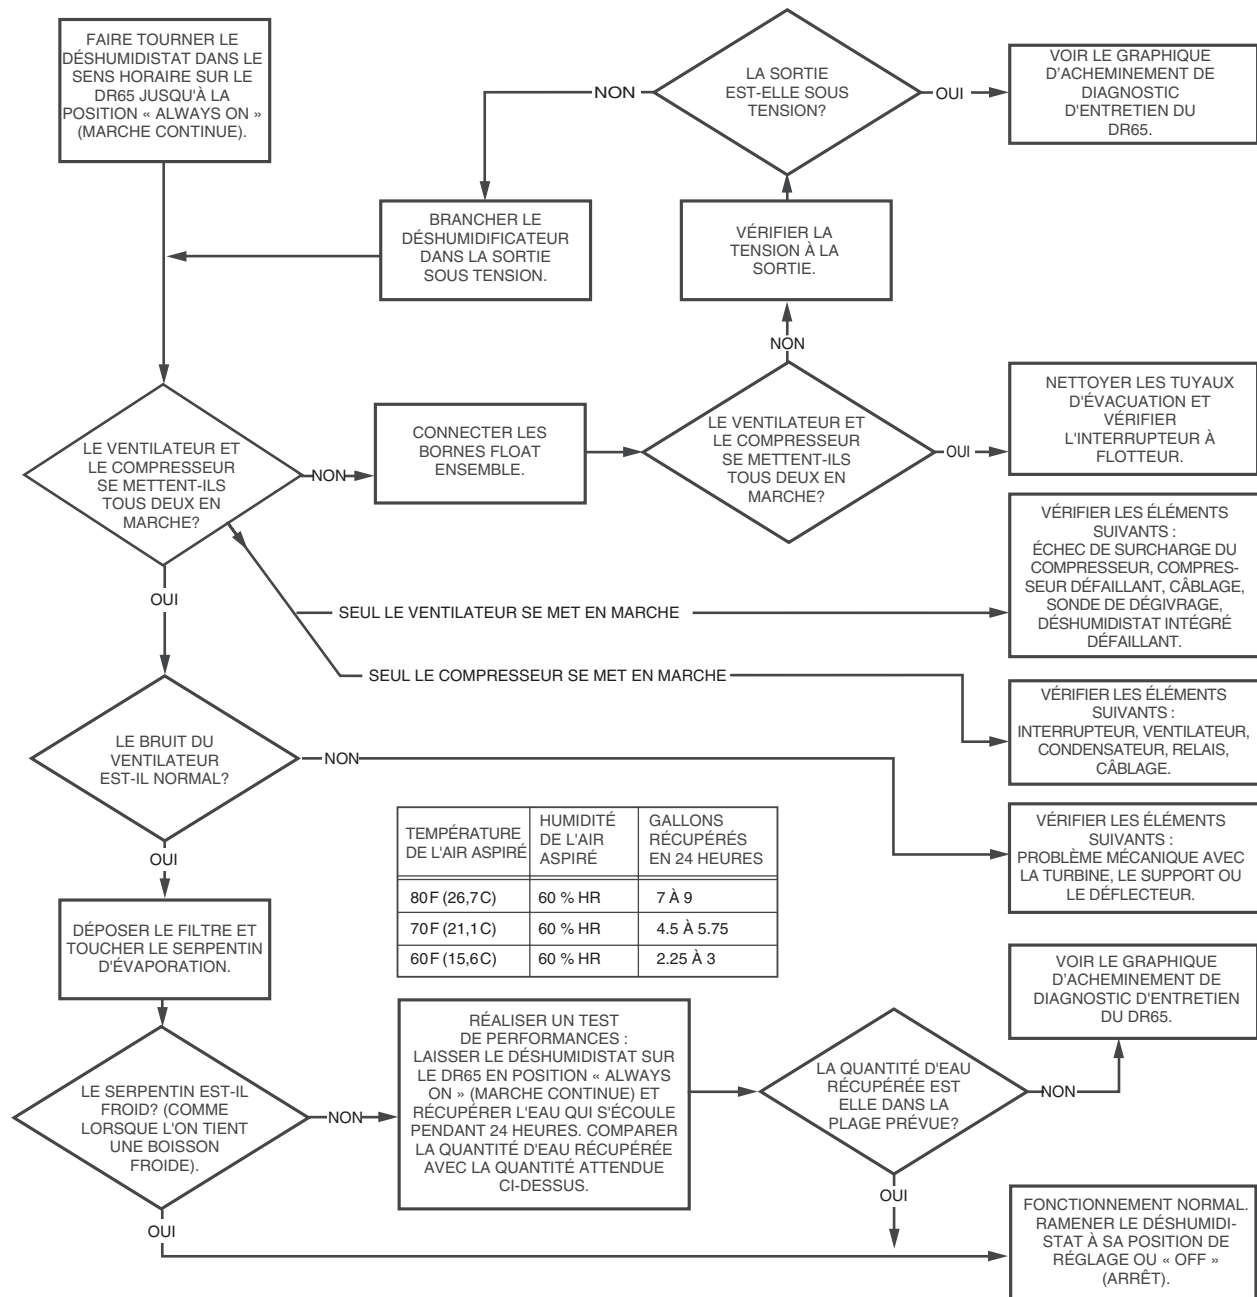
MF33749

Test de fonctionnement du DR65 pour le technicien

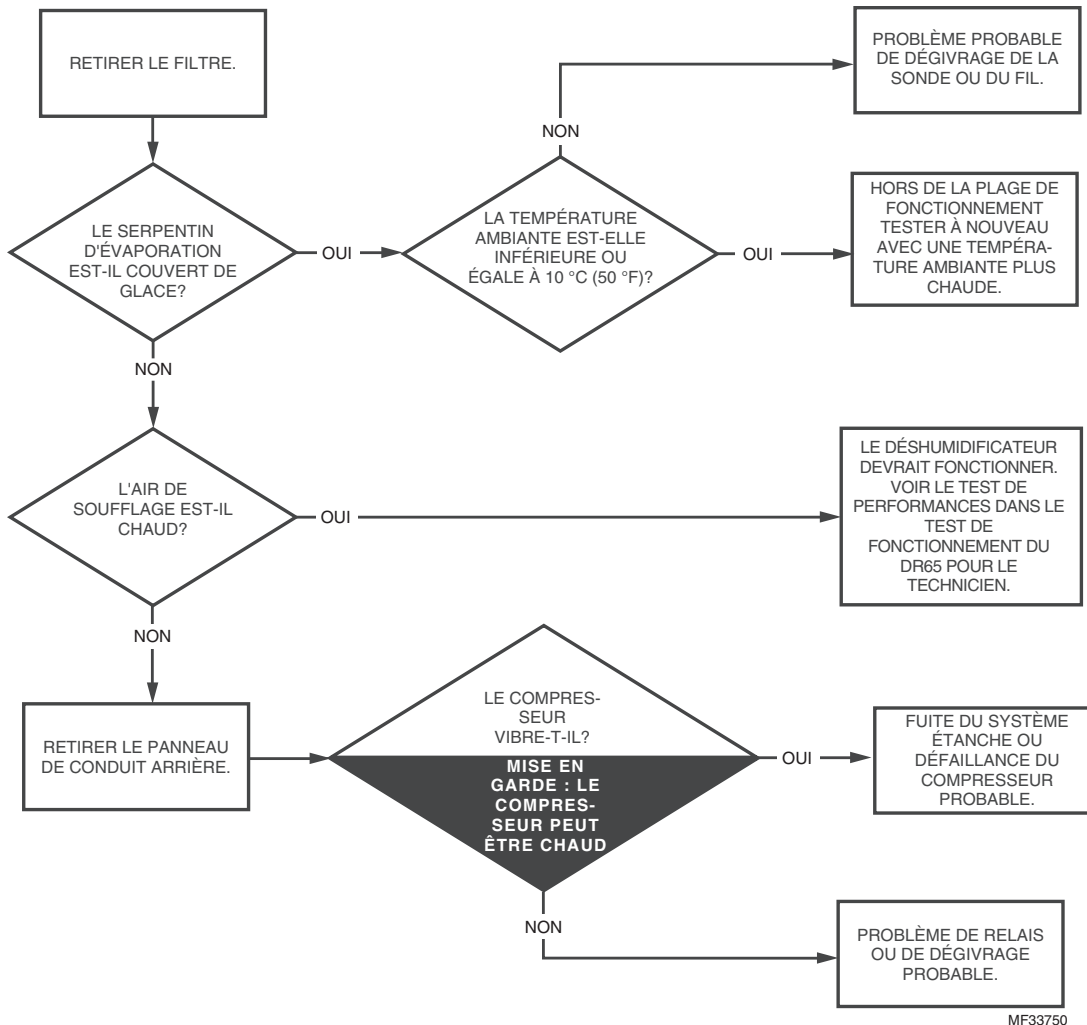
MF33750

Graphique d'acheminement de diagnostic d'entretien En marche continue, pas d'eau

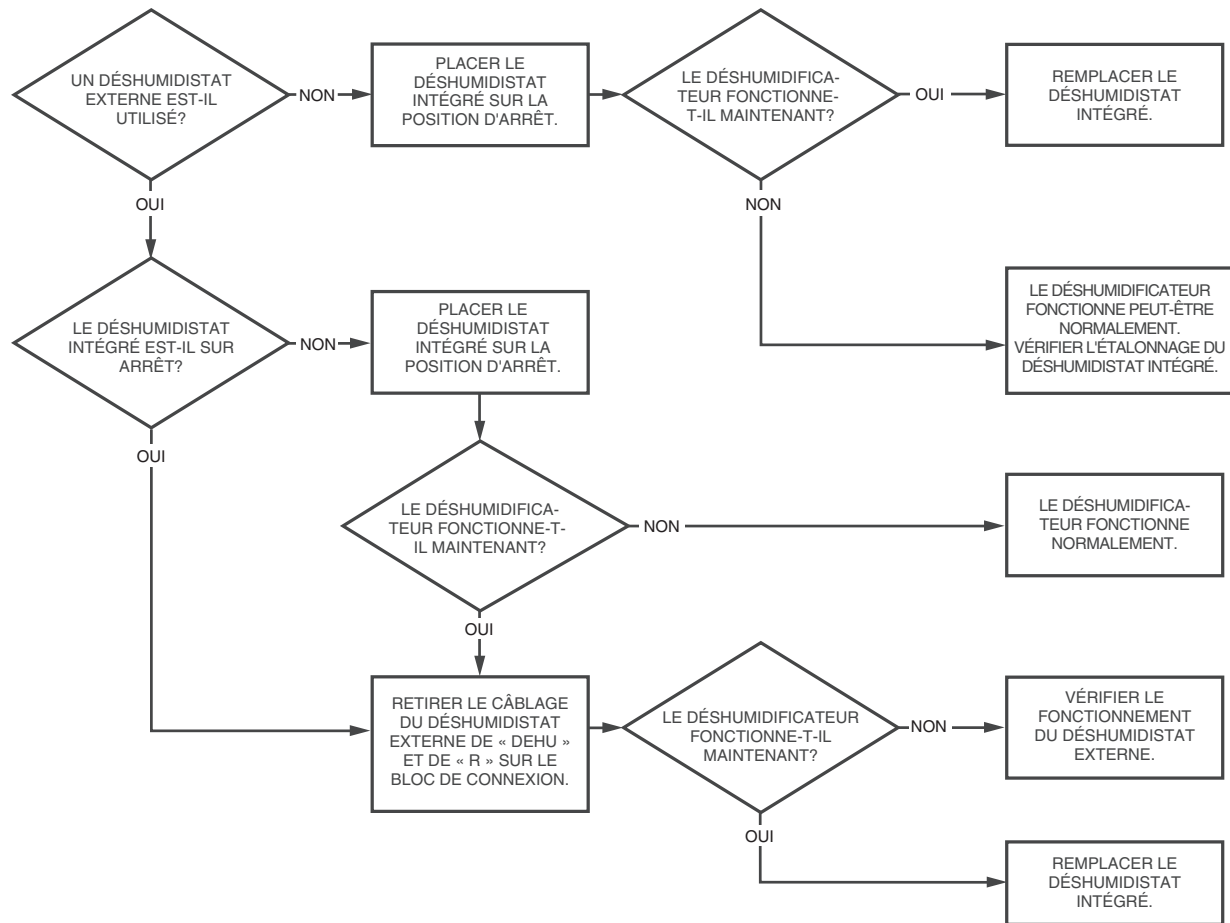
MF33751

Graphique d'acheminement de diagnostic d'entretien du DR65 En marche continue, produit de l'eau

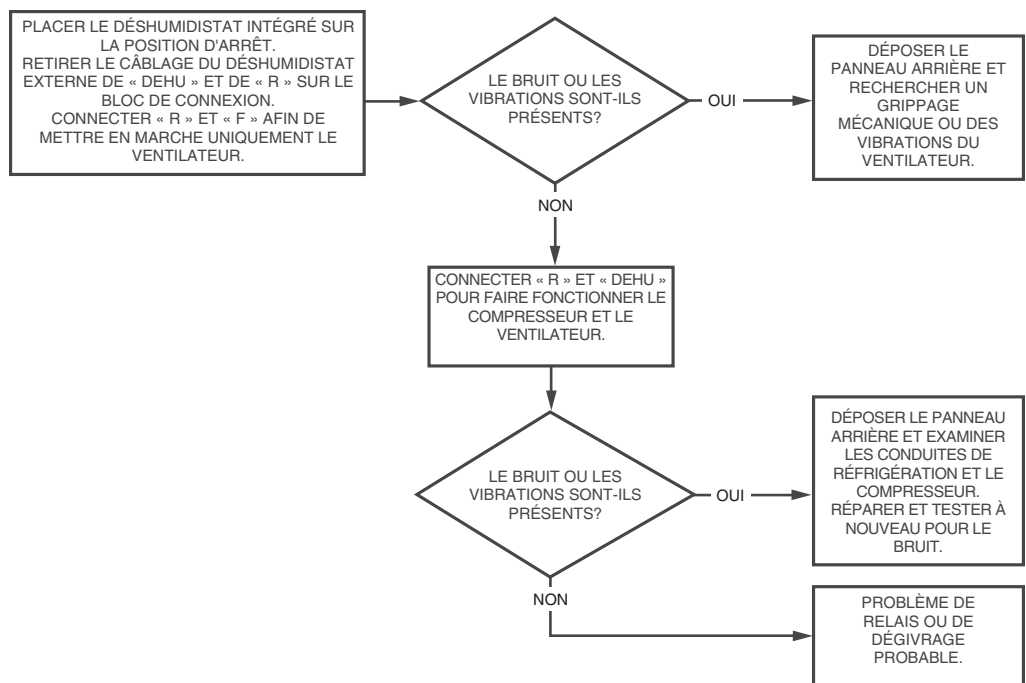
MF33752

Graphique d'acheminement de diagnostic d'entretien du DR65 Trop bruyant ou vibre trop

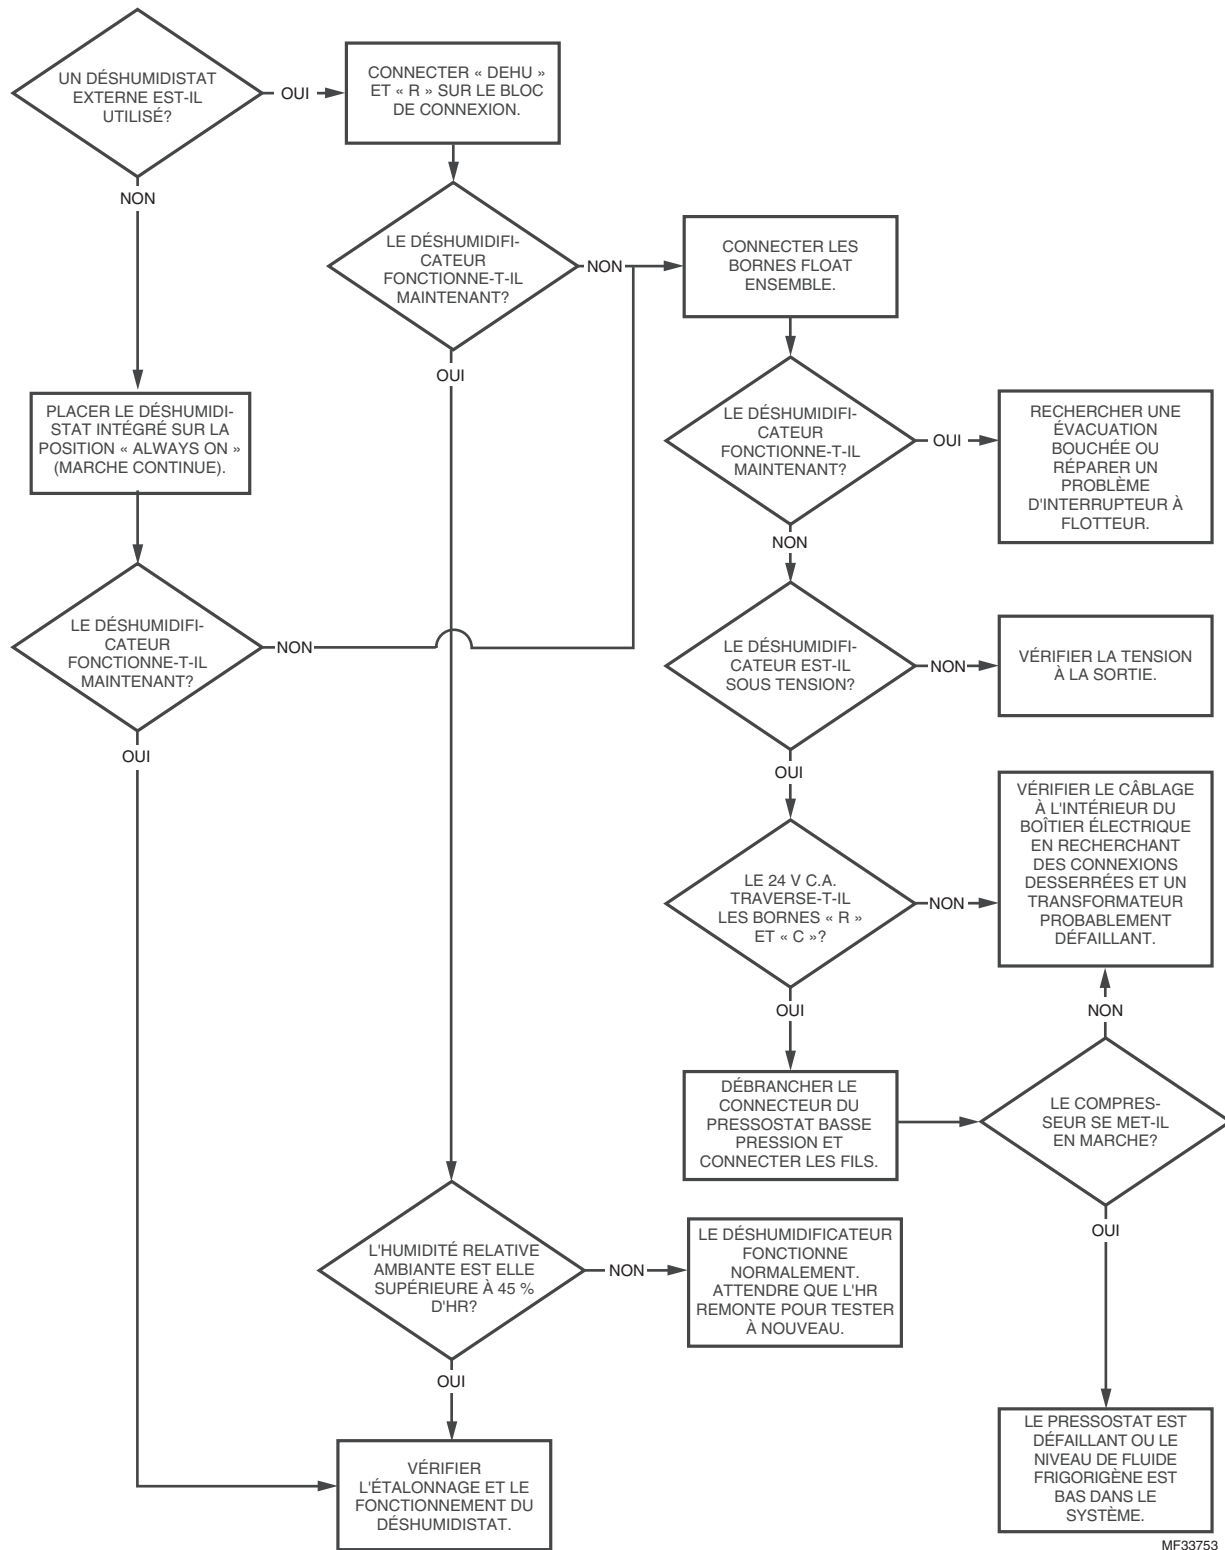
MF33753

Graphique d'acheminement de diagnostic d'entretien du DR65

Le déshumidificateur ne fonctionne pas

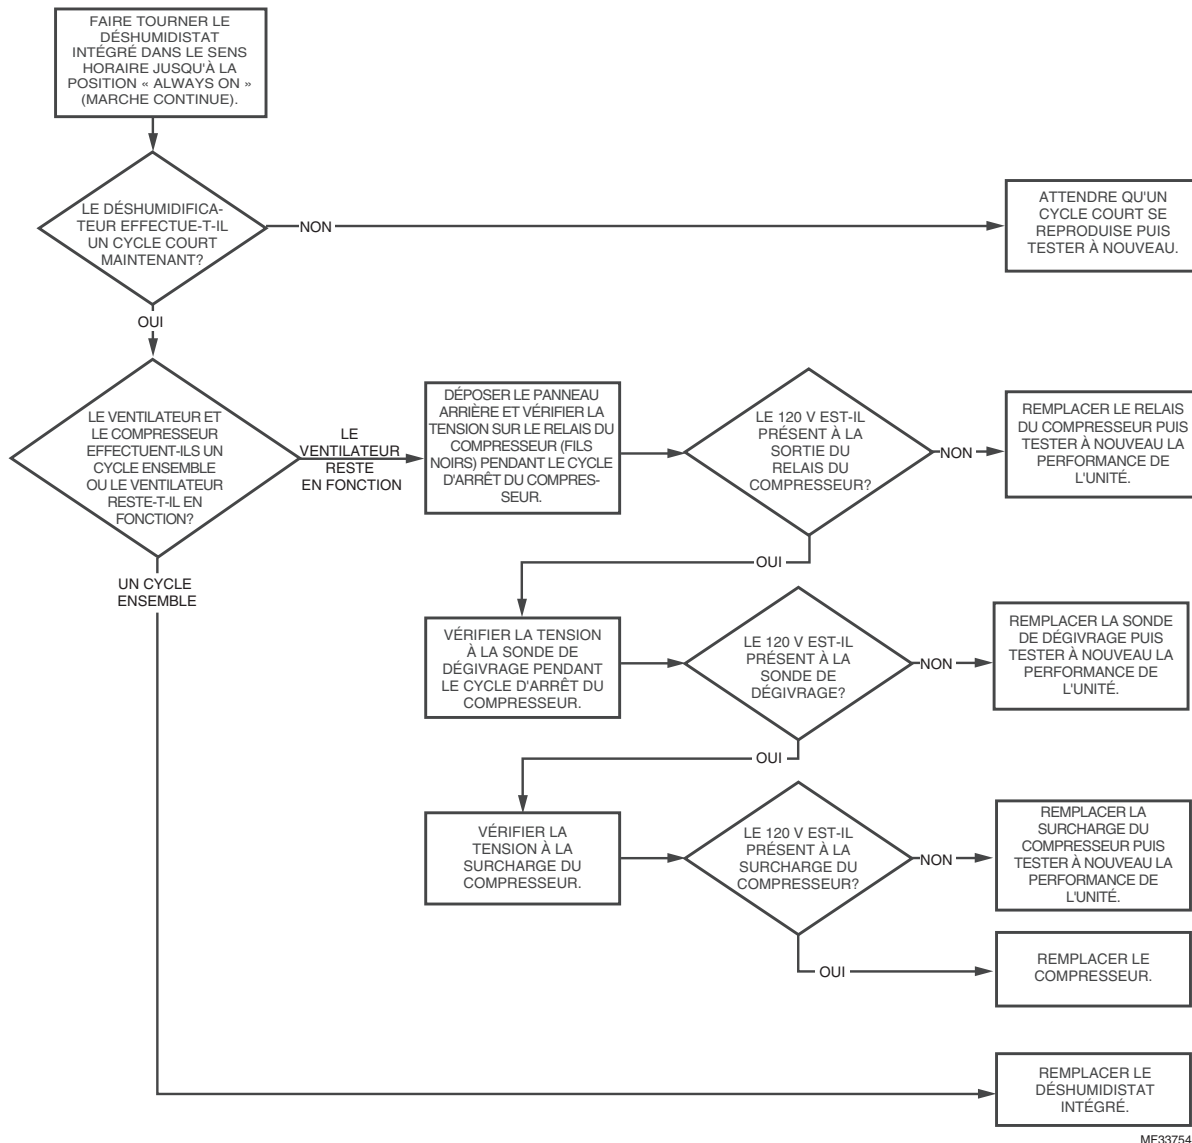
MF33754

Graphique d'acheminement de diagnostic d'entretien du DR65 Cycles courts (toutes les deux minutes)

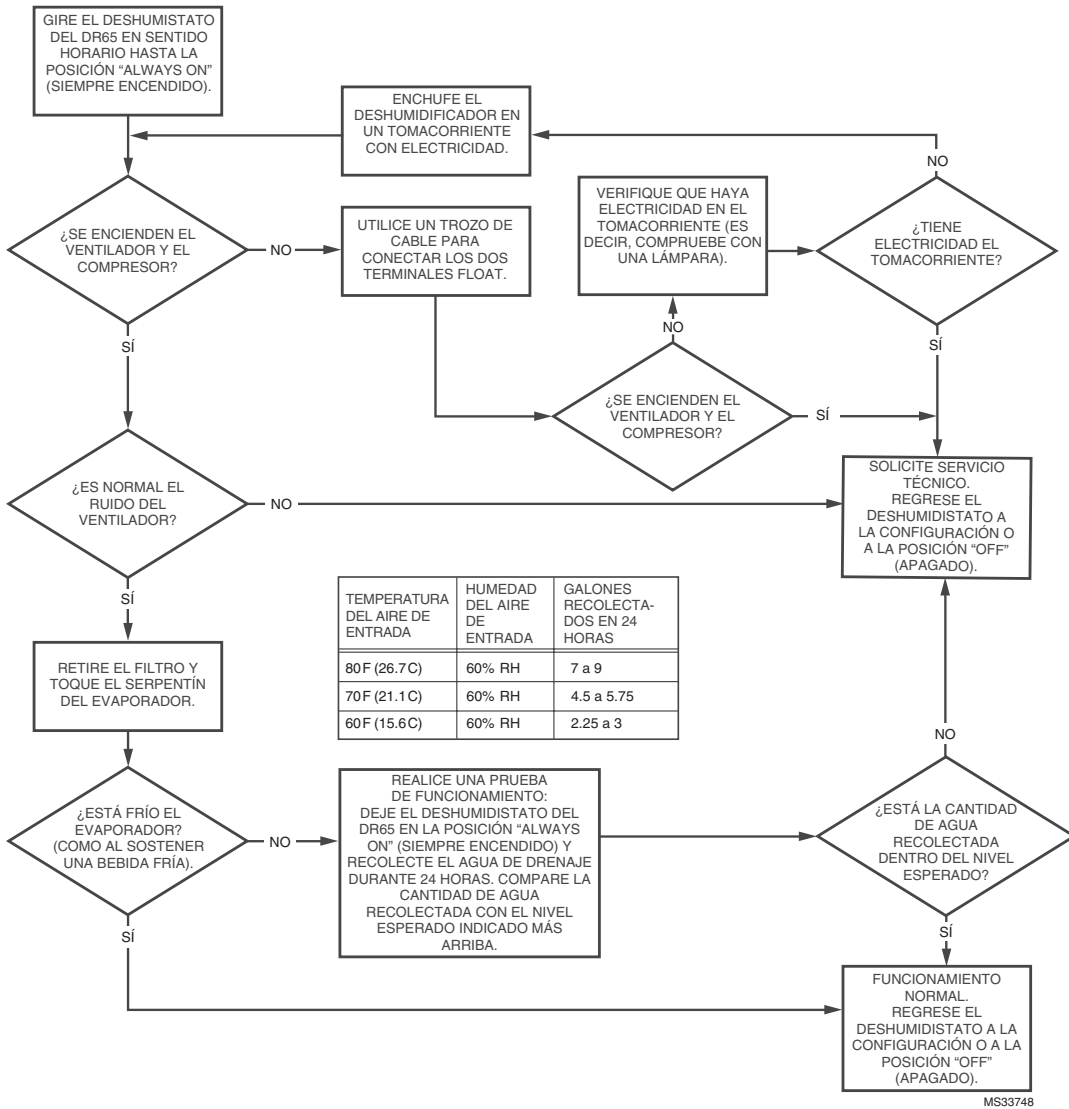
Prueba del usuario sobre el funcionamiento del DR65

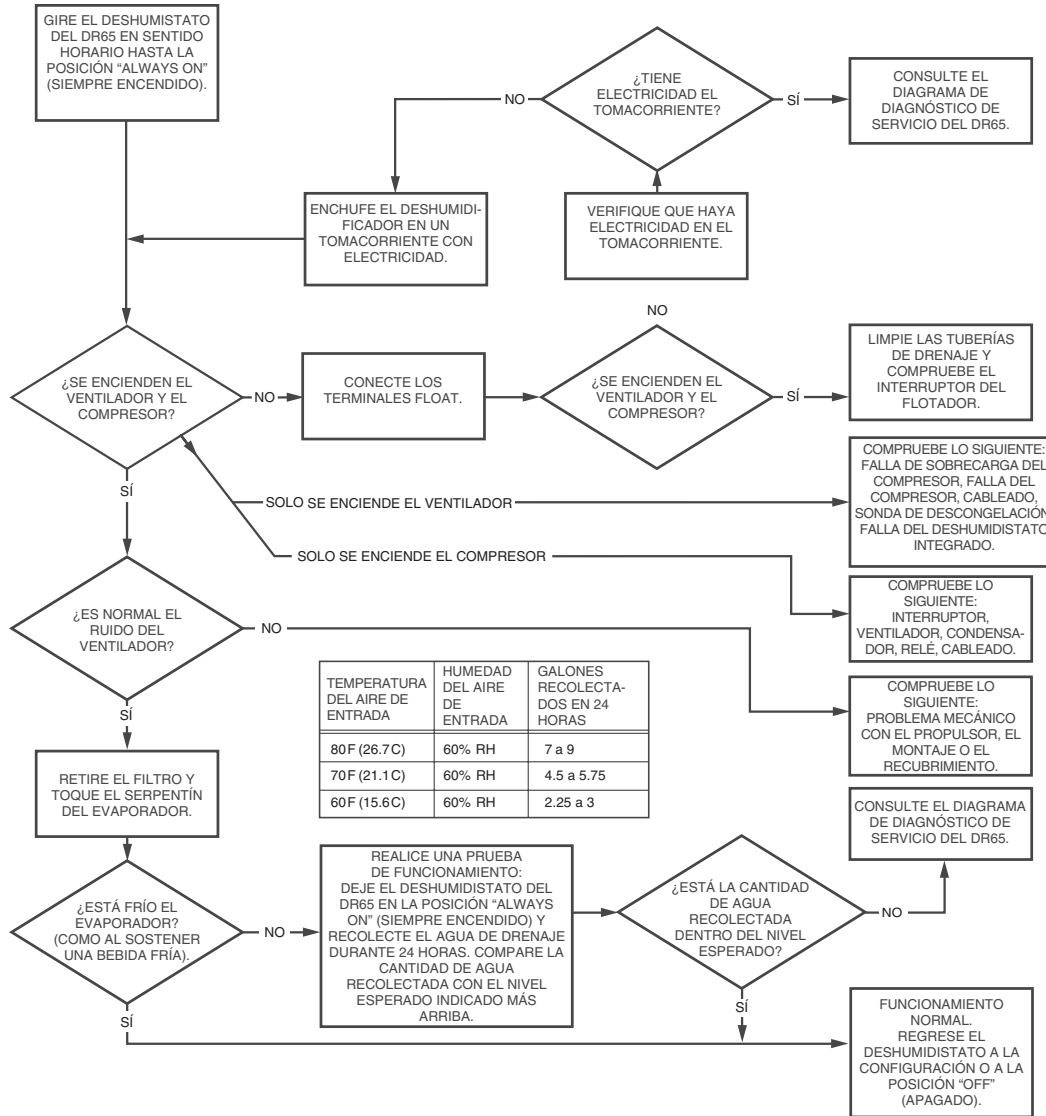
MS33749

Prueba del técnico sobre el funcionamiento del DR65

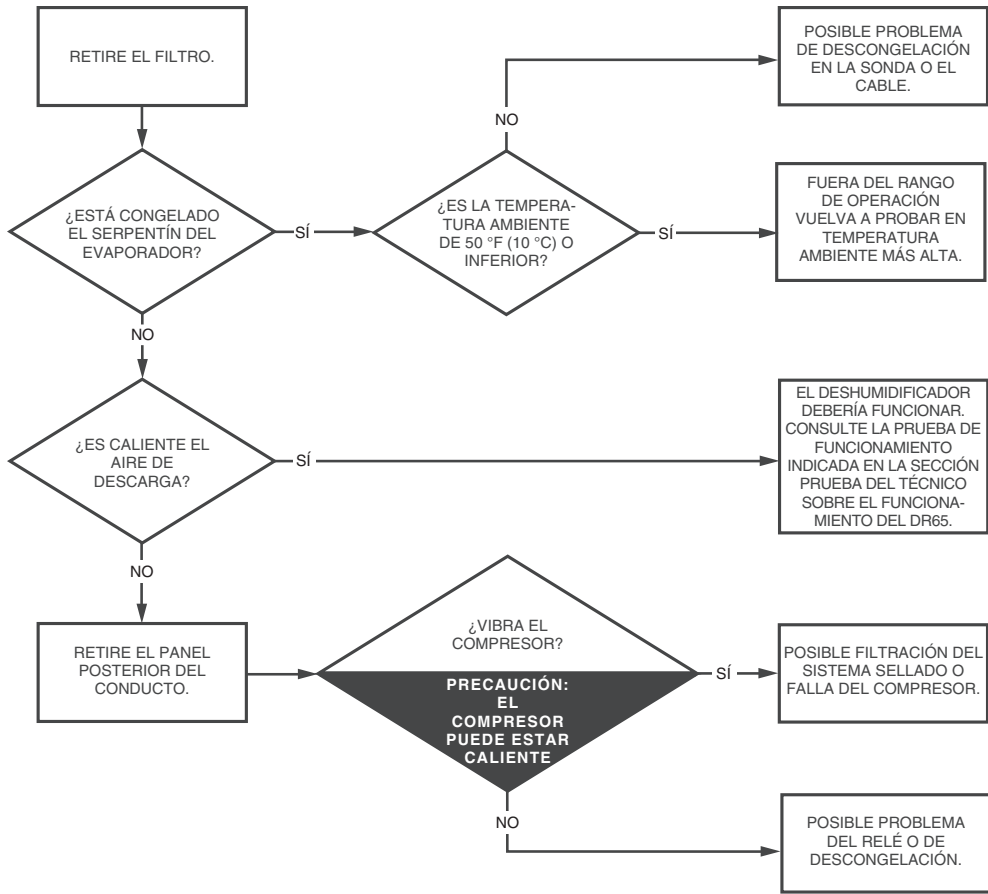
MS33750

Diagrama de diagnóstico de servicio Funcionamiento ininterrumpido, sin agua

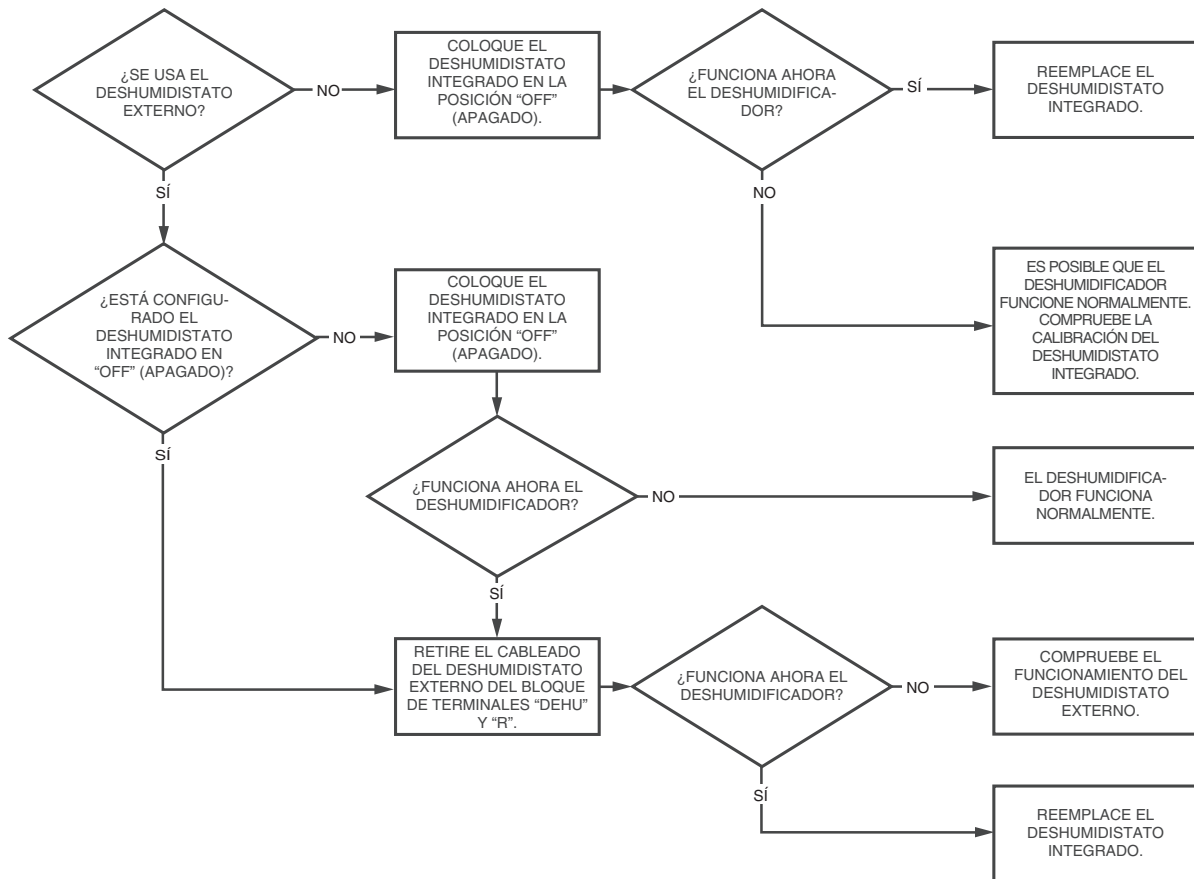
MS33751

Diagrama de diagnóstico de servicio del DR65 Funcionamiento ininterrumpido, produce agua

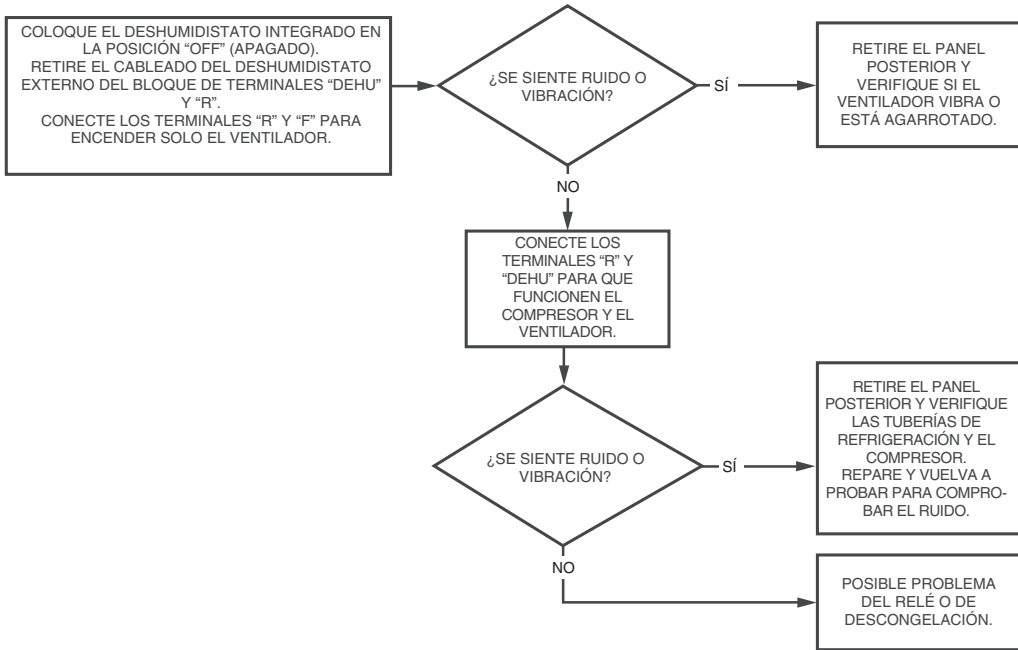
MS33752

Diagrama de diagnóstico de servicio del DR65

Muy ruidoso o vibra mucho
