TrueDRY™ DR65

TROUBLESHOOTING FLOW CHARTS GRAPHIQUES DE DÉPANNAGE TABLAS DE FLUJO PARA LOCALIZACIÓN Y SOLUCIÓN DE PROBLEMAS

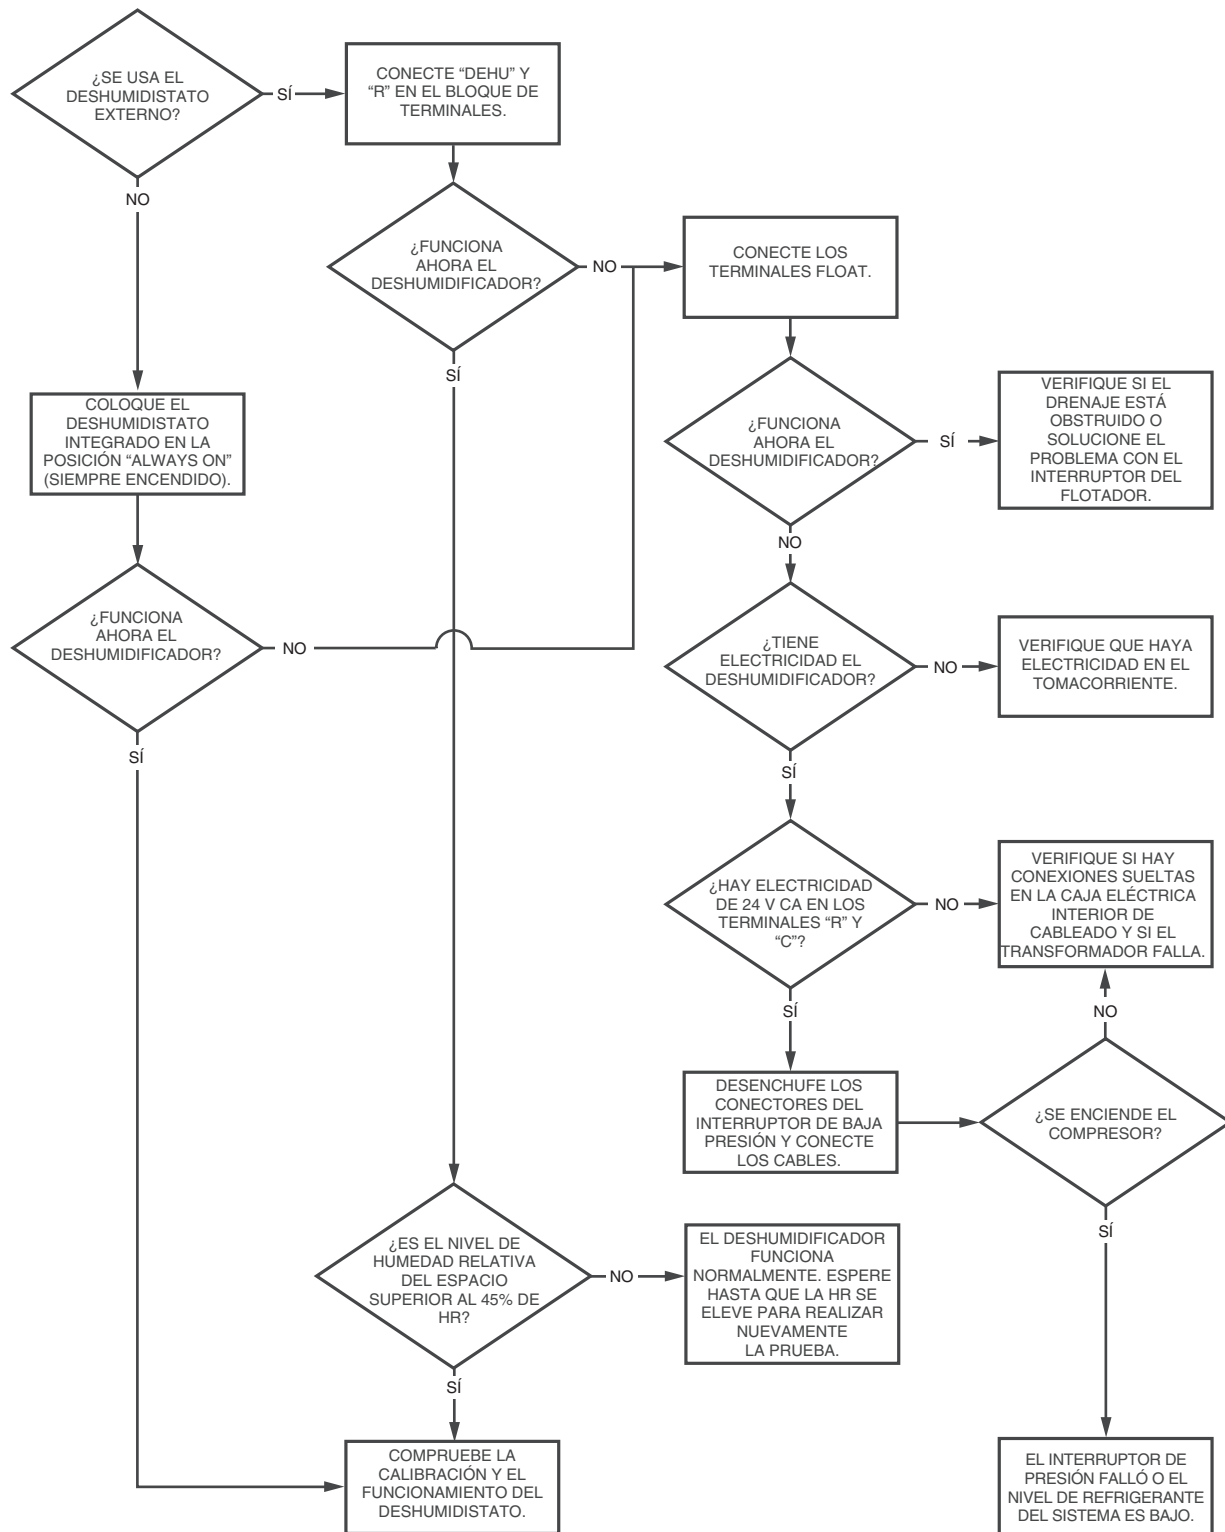
MS33753

Diagrama de diagnóstico de servicio del DR65 El deshumidificador no funciona

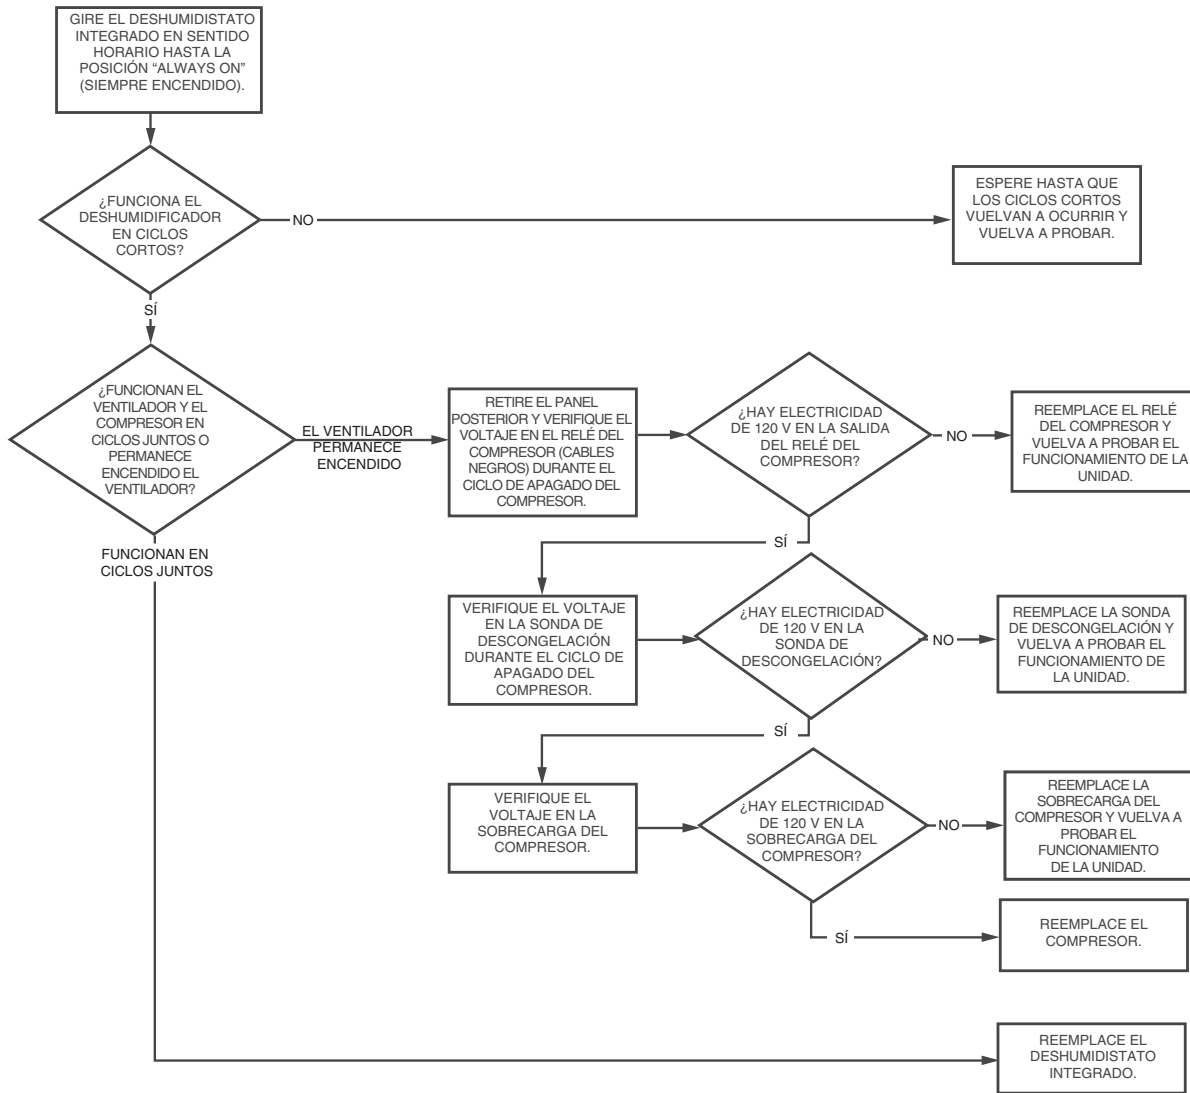
MS33754

Diagrama de diagnóstico de servicio del DR65 Ciclos cortos (cada algunos minutos)
